## L'église, un grand projet...

## Interview de Pierre-André Lablaude, architecte en chef des Monuments Historiques

## PROJET DE RÉNOVATION ET D'AMÉNAGEMENT

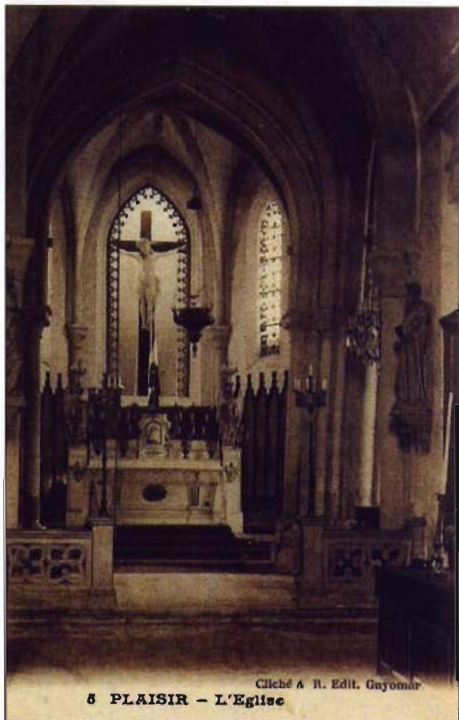
Vue de la croisée sous clocher et de l'abside dans leur état antérieur aux transformations de 1929-1931.
